## ЗВІТ про проведення технічного обстеження

Об'єкт: будівля та приміщення, за адресою:  
місто Київ, вулиця Новоукраїнська, будинок №24А

Замовник: Відокремлений структурний підрозділ Київський індустріальний  
фаховий коледж Київського національного університету  
будівництва і архітектури

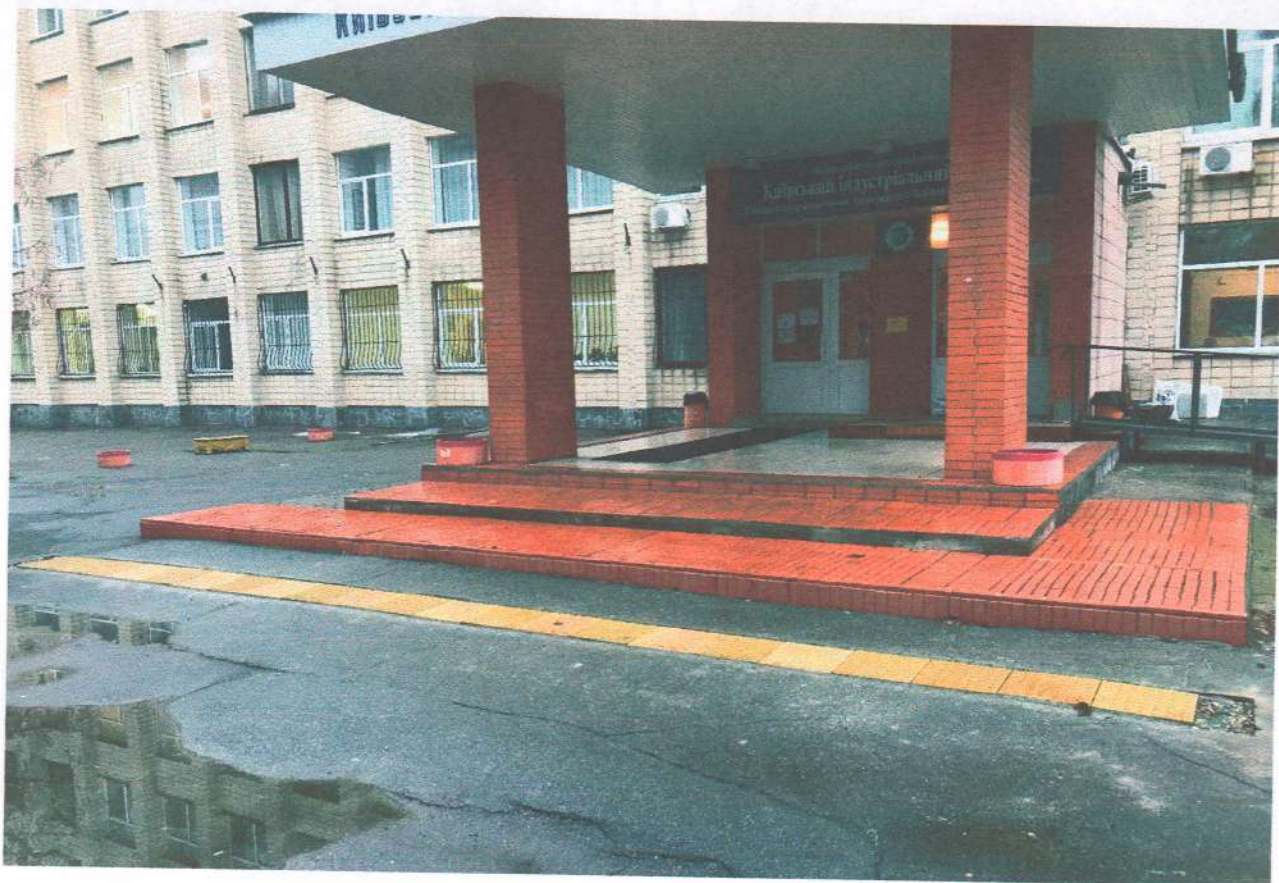
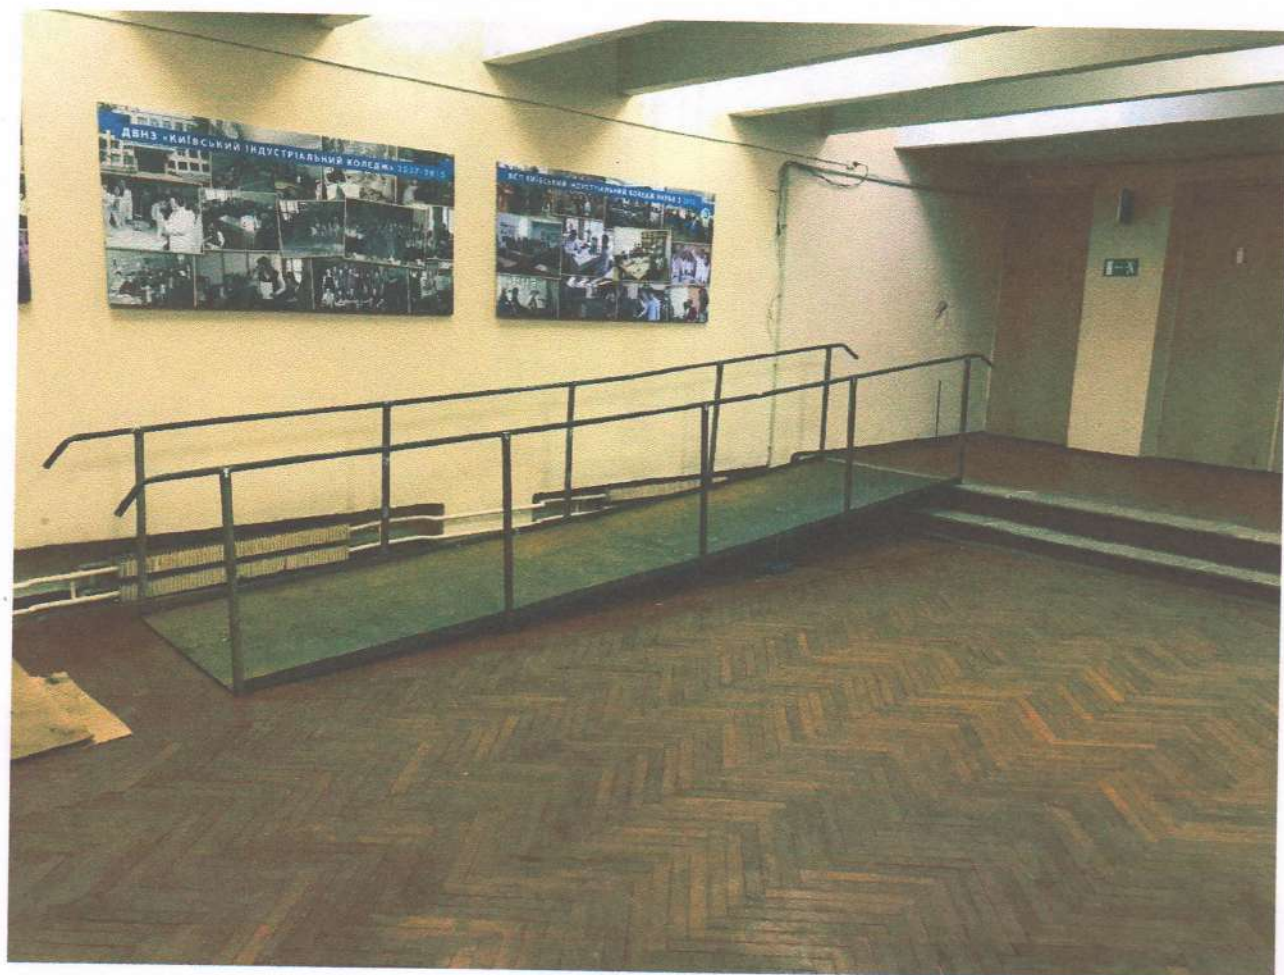
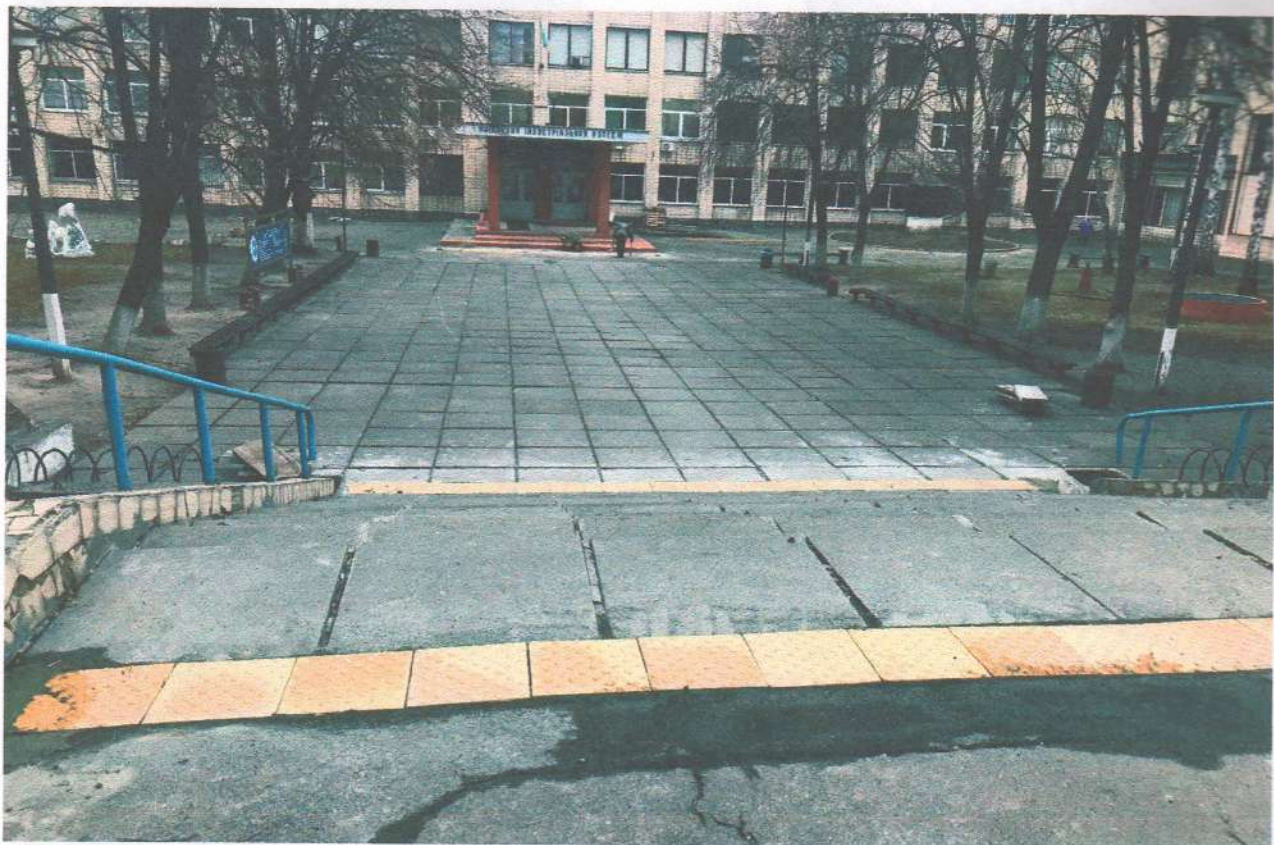
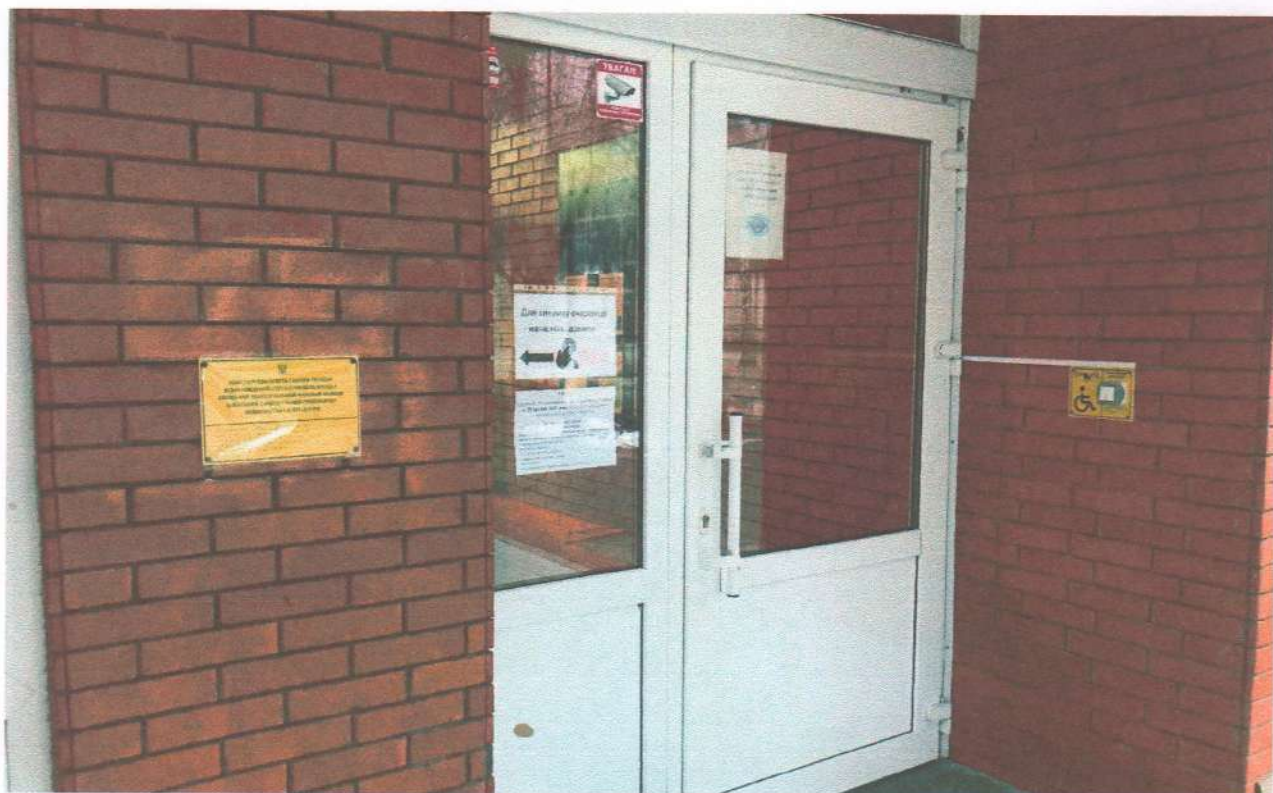
Додаток  
Фото вхідної групи

Вхідний майданчик на виконання вимог п. 5.1.11 ДБН В.2.2-40:2018 «ІНКЛЮЗИВНІСТЬ БУДІВЕЛЬ І СПОРУД. Основні положення» обладнаний навісом та системою водовідведення.

Покриття вхідного майданчика виконано з керамогранітної плитки, поперечний ухил відсутній, що відповідає вимогам п. 5.1.11 ДБН В.2.2-40:2018: «Поверхні покриття вхідних площадок і тамбурів повинні бути твердими, не допускати ковзання при намоканні і мати поперечний ухил у межах 1-2 %».

Ухил зовнішнього та внутрішнього пандусів відповідає вимогам п. 5.3.1 ДБН В.2.2-40:2018: «Ухил зовнішніх пандусів на шляхах руху і біля входу до будівлі повинен бути не більше 8% (1:12), на коротких проміжках при перепаді висот поверхні на шляхах руху до 0,2 м і на з'їзді з тротуару на проїзну частину ухил приймається 10% (1:10). Ширина пандуса повинна бути в просвіті за одnobічним рухом 1,2 м, за двобічним – 1,8 м».

Перед початком вхідного майданчика, сходового маршу та вхідних дверей встановлено попереджувальні тактильні смуги згідно вимог п. 8.2.9 ДБН В.2.2-40:2018: «Попереджувальну ТС слід застосовувати для попередження про бар'єр, небезпеку, перешкоду. Спеціальні попереджувальні ТС повинні бути завширшки не менш ніж 0,4-0,6 м та мати рельєф у вигляді зрізаних конусів заввишки 0,004 – 0,005 м.».

При вході до об'єкта встановлено інформаційну тактильну табличку, дублюючу інформацію шрифтом Брайля згідно вимог п. 8.3.4 ДБН В.2.2-40:2018 «ІНКЛЮЗИВНІСТЬ БУДІВЕЛЬ І СПОРУД. Основні положення».
